Daten und Fragen zur Baugeschichte von Heydau

Vor Beginn der Sanierung angetroffener Bauzustand der Anlage

Sanierung und baubegleitende Untersuchungen

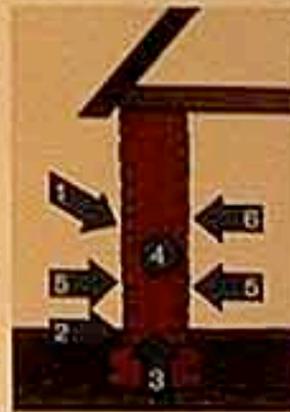
Diagramm zur Schadensmechanik:
1 Regenwasser
2 Kapillarsaugwirkung
3 Diffusion der Feuchtigkeit
4 Kristallisation von Salzen
5 Hydratation von Salzen
6 Verdunstung der Feuchtigkeit

Der Hauptschadensmechanismus ist dabei zunächst der **Kristallisationsdruck**, der durch die Volumenvergrößerung der sich bildenden Kristalle entsteht.

Ein weiterer Schadensmechanismus ist die sogenannte **Hydratation**, die Anlagerung von Wasser an Salzen. Das hydratisierte Salz hat ein größeres Volumen als das nichthydratisierte. Wie bei der Kristallisation kommt es somit zu einem Druckaufbau durch Volumenvergrößerung. Hydratationswechsel treten häufiger auf als Kristallisationswechsel; es kommt auch hierbei zur Schädigung der Bausubstanz.

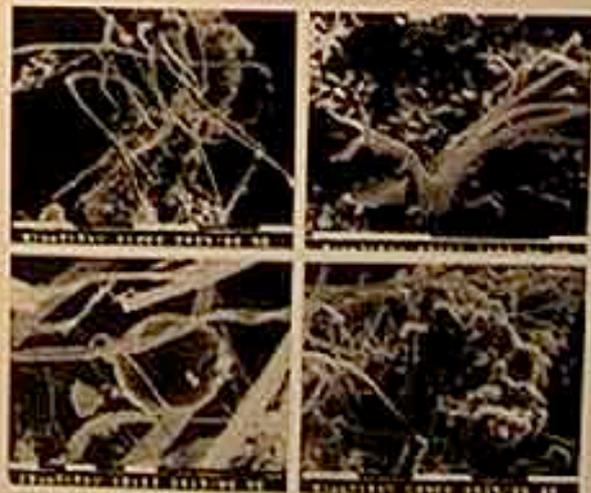
Dabei handelt es sich um zwei nicht miteinander verwandte Bakteriengruppen: Die Gruppe der Ammoniakoxidanten wandelt Ammoniak mit Hilfe von Luftsauerstoff in salpetrige Säure um, die der Nitrooxidanten wandelt salpetrige Säure in Salpetersäure. Somit entstehen wiederum Schadsalze, in diesem Fall Nitrate, und der bereits beschriebene Schadensmechanismus setzt ein.

Biologische Korrosion durch Ammoniak- und Nitrooxidanten

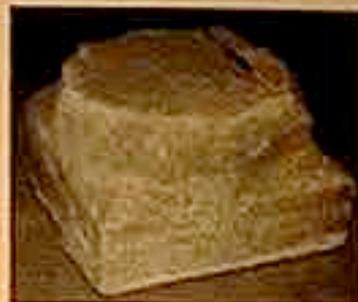
Reste eines Gewölbeansatzes aus dem Erdgeschosß des Westflügels

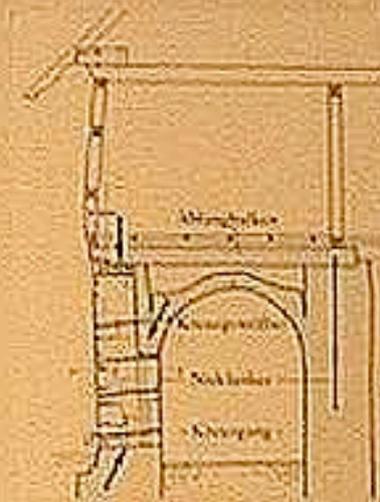
- Die Pfeiler vor den Außenwänden des Kreuzganges haben sich um etwa 10 cm zum Hof geneigt. Aus der Pfeilerbewegung ist im Scheitel des Kreuzgratgewölbes ein Längsriß entstanden. Von den Außenmauern sind die Gewölbe oben abgerissen. Pfeiler und Längswand haben keinen Verbund. Die Ursache dieser Schäden ist die exzentrische Belastung der Pfeiler durch Lasten von Dach und Fachwerkwand im 1. Obergeschoß und dem Gewölbeschub.

Störung des Kreuzgratgewölbes im Westflügel

Zur Injektion muß Suspension verwendet werden, die in Verbindung mit dem gipshaltigen Mauerwerk keine Treibminerale (Ettringit) bilden darf, da sonst neue Schäden hervorgerufen werden.

Die Bewehrung zur Verbindung der abgerissenen Pfeiler mit den Längswänden soll korrosionsbeständig sein.
