Daten und Fragen zur Baugeschichte von Heydau

Vor Beginn der Sanierung angetroffener Bauzustand der Anlage

Sanierung und baubegleitende Untersuchungen

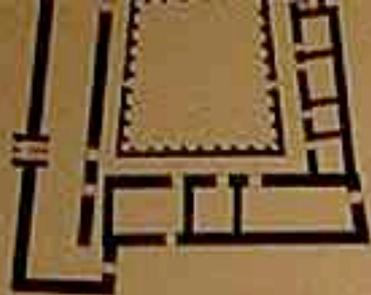
Da aus Bauaufnahmen und den örtlichen Schadensfeststellungen zu erkennen war, daß im Westflügel des ehemaligen Klosters Heydau erhebliche bauliche Mängel vorliegen, sollen Maßnahmen zur Gewährleistung des Standsicherheit am Beispiel dieses Bauteiles dargestellt werden.

In der Dachkonstruktion sind Verformungen und Verschiebungen festzustellen. Die Holzbalkendecken über den Geschossen mit Unterzügen und Stützen sind für eine neue Nutzung nicht ausreichend dimensioniert. Die Fachwerkwand über dem Kreuzgang und die Pfeiler der Kreuzgangaußenwand zeigen große Lotabweichungen. Zwischen den Außenwänden und den Pfeilern des Kreuzganges und im Kreuzganggewölbe sind klaffende Risse entstanden. Zur Beurteilung der Standsicherheit wurden statische Berechnungen für das vorhandene Bauwerk notwendig.

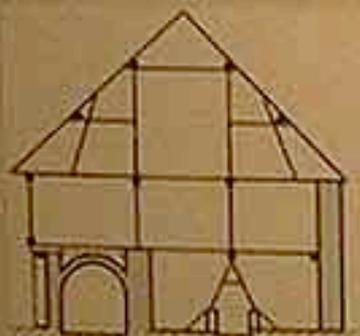
Darstellung des ursprünglichen statischen Systems des Westflügels

Die vorgefundenen tragenden Bauteile und das zugehörige statische System einer Binderebene des Westflügels sind in den Zeichnungen dargestellt.

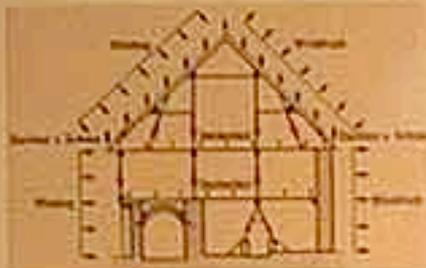
Das statische System mit den wirklichen Belastungen und Kräften

In das statische System sind Belastungen und Kräfte eingetragen.

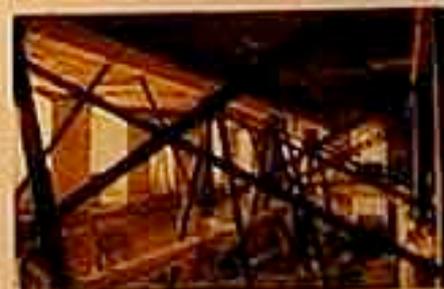
Der Westflügel während der Sanierung

Die Nutzung des Westflügels zu Stall und Kornspeicher im 19. Jahrhundert schwächte die Konstruktion des damals noch dreistöckigen Gebäudes stark. 1892 mußte ein Geschosß wegen Einsturzgefahr abgetragen werden. Dabei tauschte man die Decken und Wände im Inneren aus. Auch diese Einbauten und besonders die Decke über dem Erdgeschosß waren im Laufe der letzten 100 Jahre baufällig geworden und mußten im Zuge der Sanierung zu einem großen Teil durch neue Hölzer ersetzt werden. Damit sind 1990 die Sicherungsmaßnahmen am Westflügel weitgehend abgeschlossen.

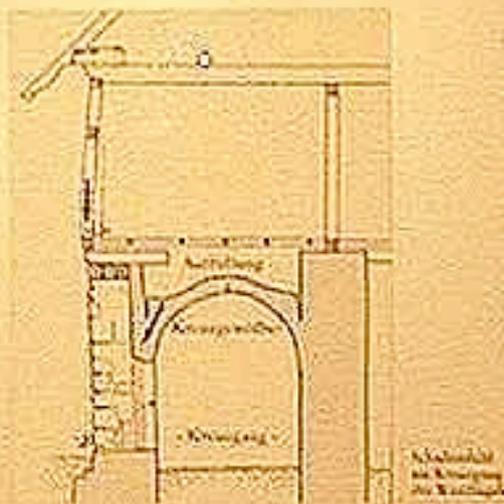
Konstruktion des Kreuzgratgewölbes im Westflügel

- Die Pfeiler vor den Außenwänden des Kreuzganges haben sich um etwa 10 cm zum Hof geneigt. Aus der Pfeilerbewegung ist im Scheitel des Kreuzgratgewölbes ein Längsriß entstanden. Von den Außenmauern sind die Gewölbe oben abgerissen. Pfeiler und Längswand haben keinen Verbund. Die Ursache dieser Schäden ist die exzentrische Belastung der Pfeiler durch Lasten von Dach und Fachwerkwand im 1. Obergeschoß und dem Gewölbeschub.

Die Baugrunduntersuchung hat ergeben, daß der Baugrund ausreichend tragfähig ist. Die exzentrische Pfeilerbelastung führt aber zu hohen örtlichen Bodenpressungen und dadurch zu Setzungen.

Zur Injektion muß Suspension verwendet werden, die in Verbindung mit dem gipshaltigen Mauerwerk keine Treibminerale (Ettringit) bilden darf, da sonst neue Schäden hervorgerufen werden.

Die Bewehrung zur Verbindung der abgerissenen Pfeiler mit den Längswänden soll korrosionsbeständig sein.

Zur Zeit wird untersucht, inwieweit Glasfaserverbundstäbe mit kleinem Durchmesser in Kunstharzmörtel geeignet sind.

Durch die Anordnung von Abfangbalken aus Stahlbeton über den Wandvorlagen wird die Auflast für die Pfeiler zentriert, durch Injektion und Bewehrung wird die Tragfähig-
