## Das Thema

# Mit dem Bohrer gegen Risse im Mauerwerk

Arbeiten an der Klosterkirche kosten 300 000 Euro

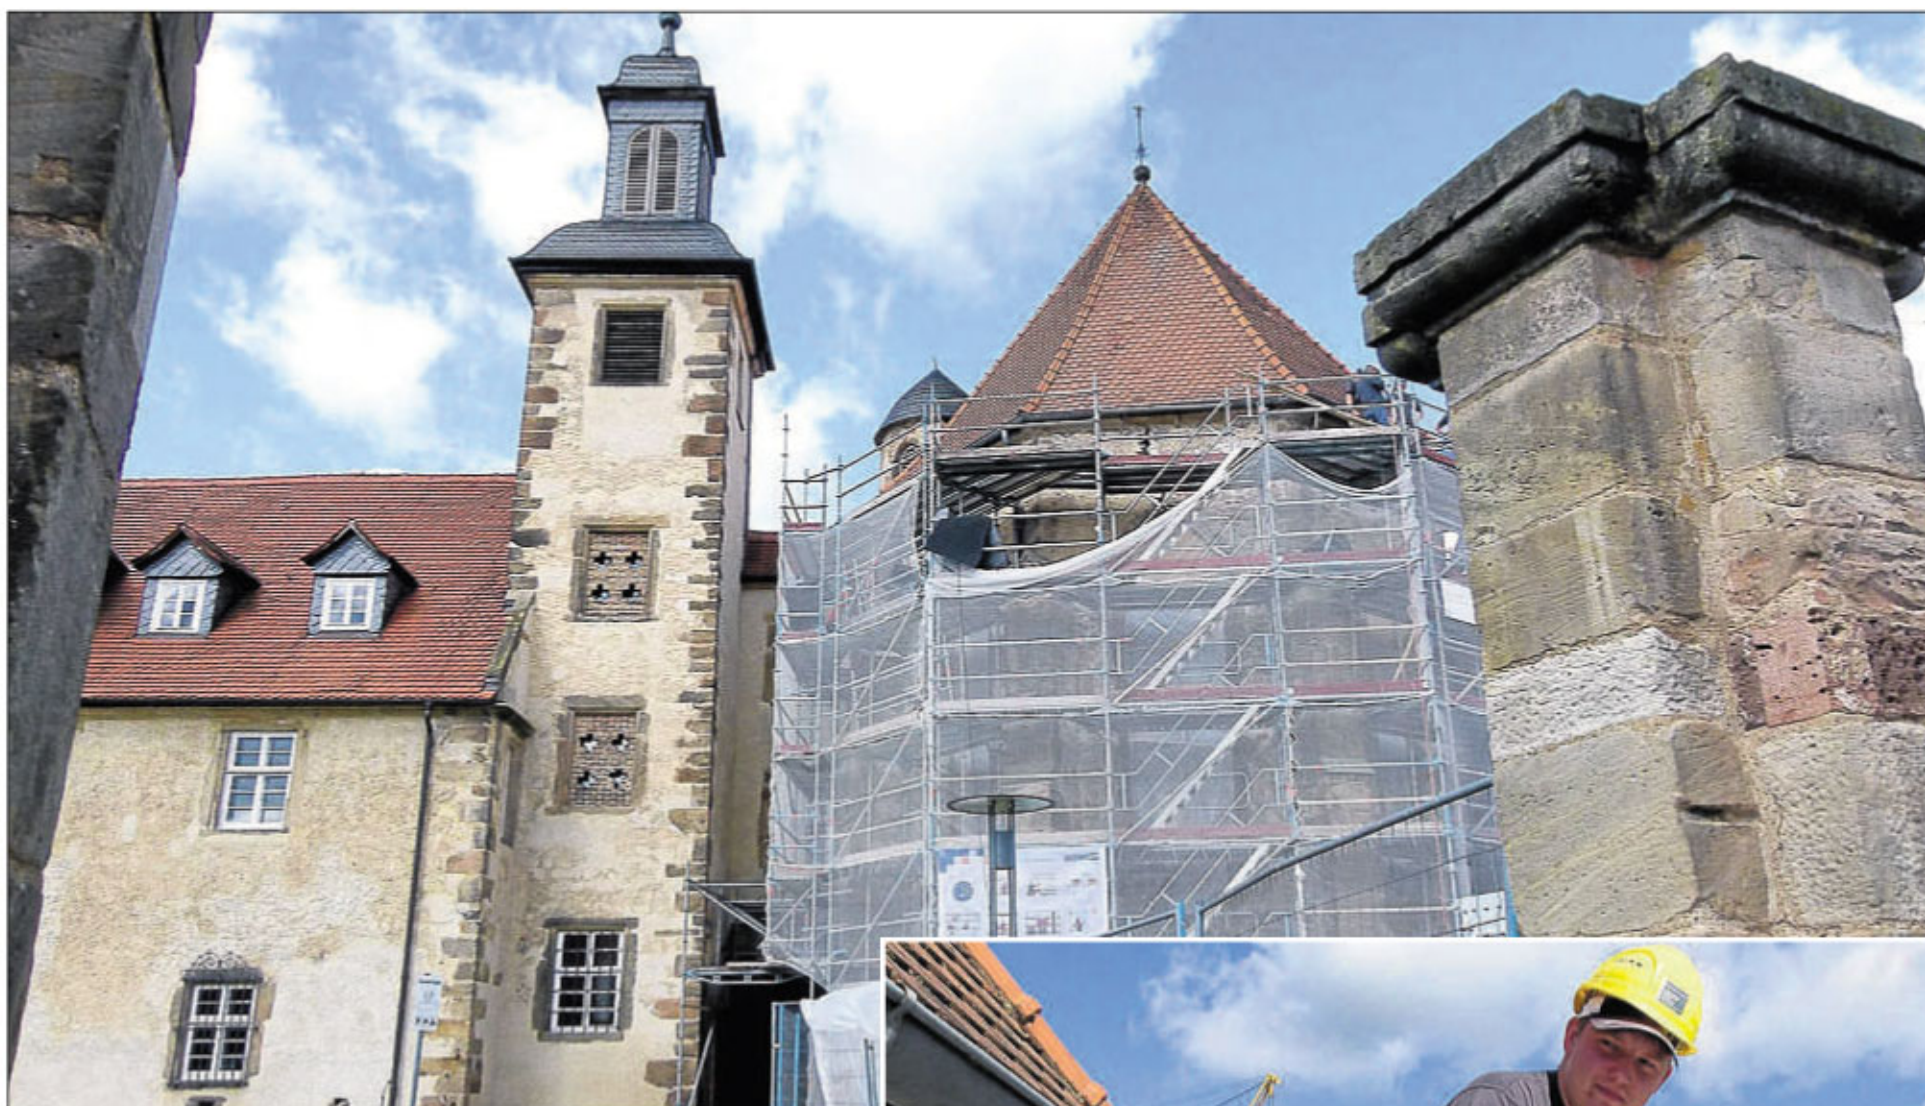
Baustelle Klosterkirche: So wie der Putz unten am Gebäude links im Bild soll der der zurzeit eingerüsteten Kirche aussehen.

**ALTMORSCHEN.** Direkt unter dem überstehenden Dach der Klosterkirche Haydau ist der 400 Jahre alte Putz noch gut erhalten. Doch etwa ab der Oberkante der Fenster muss er

Verputzt war die Kirche, die zum früheren Zisterzienserkloster gehört, schon immer. Nun soll der neue Putz so gestaltet werden, dass er mit dem sanierten Kloster optisch eine Einheit bildet. Dort, wo er noch gut erhalten ist, wird er nicht erneuert.

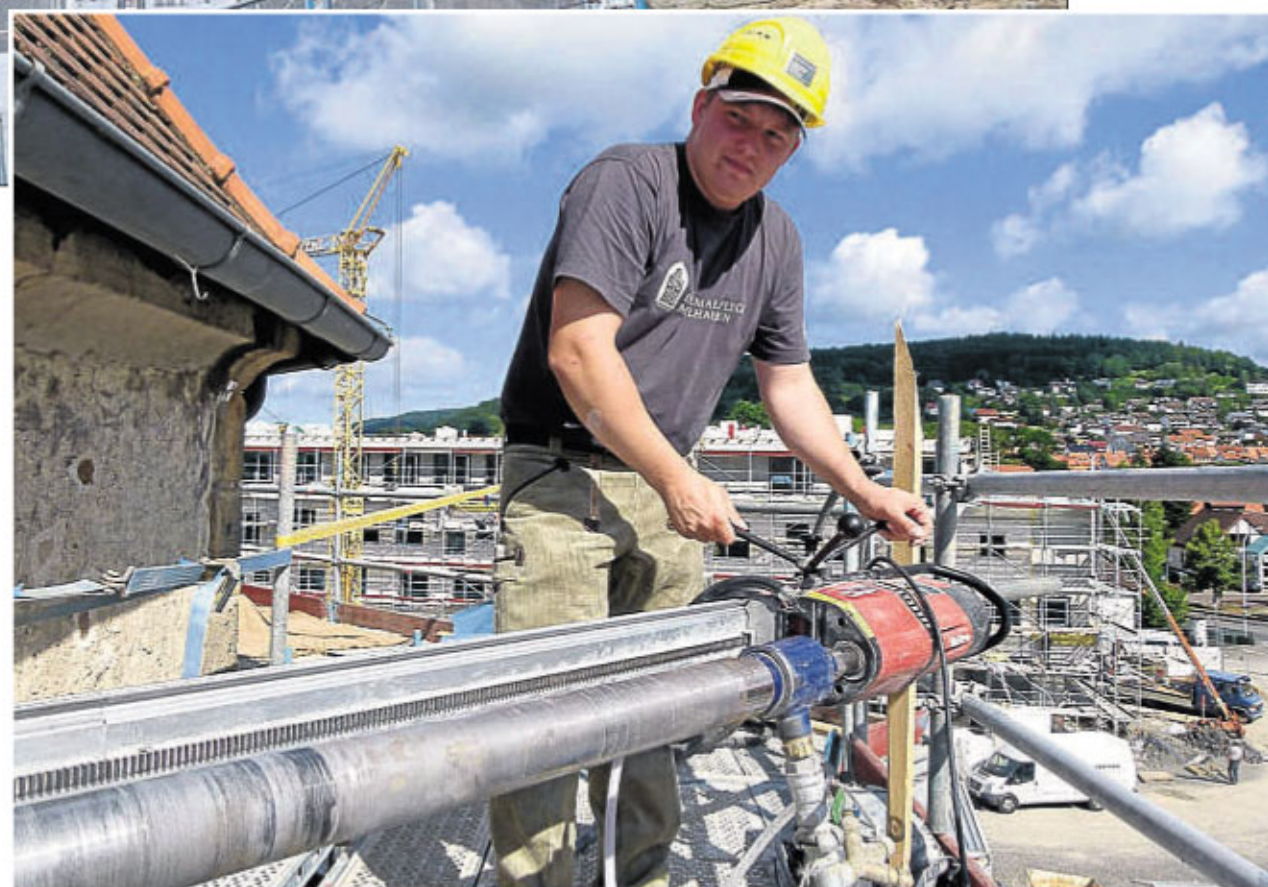
Gebohrt wird im Schneckentempo: Frank Hoppe von der Firma Denkmalpflege Mühlhausen betätigt den Bohrer. In das Loch kommen ein Strumpfanker aus Edelstahl und Spezialmörtel um das rissige Mauerwerk zu sichern.

Der dickste dieser Risse zieht sich an der Ostseite der Kirche komplett durch das einen Meter starke Mauerwerk. Das heißt: Er ist auch von innen zu sehen. Mit einem Spezialmörtel wird er verfüllt – verpresst, sagt der Fachmann. Um die Stabilität zu erhöhen, wird ein so genannter Strumpfanker eingebracht – waagrecht, um das Mauerwerk an einem möglichen weiteren Auseinanderdriften zu hindern.

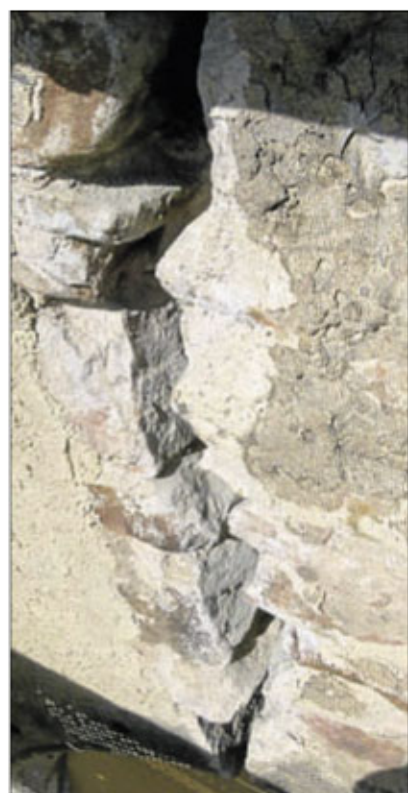
Einer der zahlreichen senkrechten Risse. Dieser an der Ostseite ist der Gravierendste.

Wie alt insbesondere dieser Riss ist, ist unklar. Vor zwölf Jahren, erklärte Pfarrer Jörn Schleder, wurden Markierungen angebracht. Schleder: „Dort hat sich aber nichts bewegt.“ Weshalb sich über die Jahrhunderte überhaupt Risse gebildet haben, kann Andrea Behrendt, Architektin beim Landeskirchenamt, nur ver-

muten: vielleicht einfach durch Setzungen.

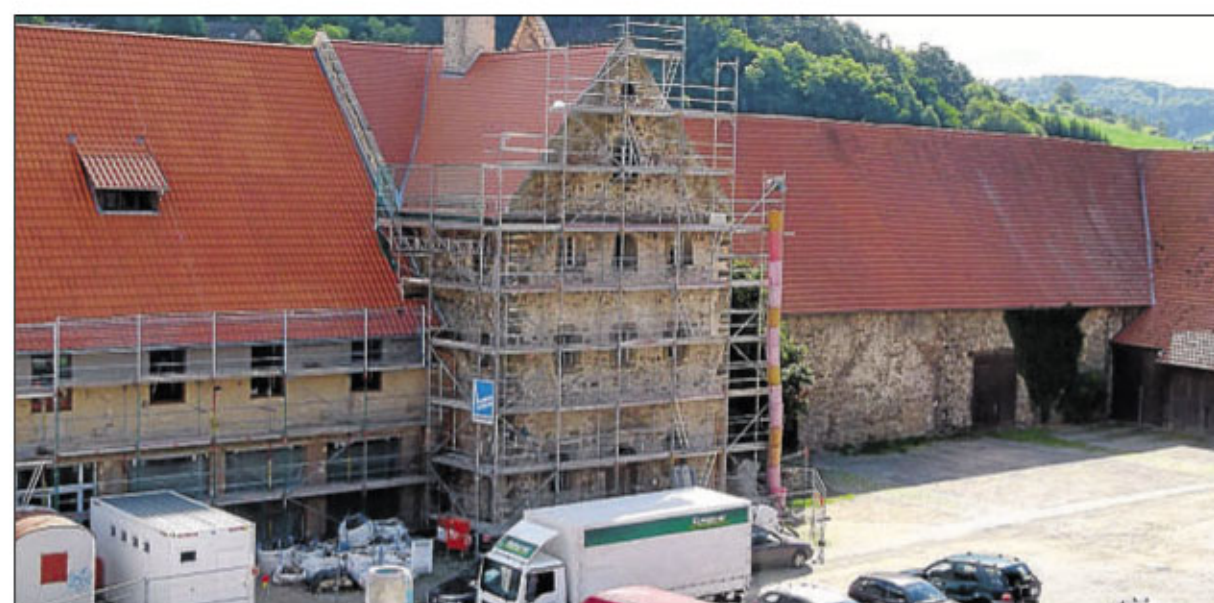
Baustelle B. Braun-Seminarzentrum: Außen werden die Domänengebäude den gleichen Putz erhalten wie Kloster und Kirche.
