# Schmuckstück in Ziegelrot

Aufwändige Sanierung des Morschener Bahnhofs soll Mitte September beendet sein

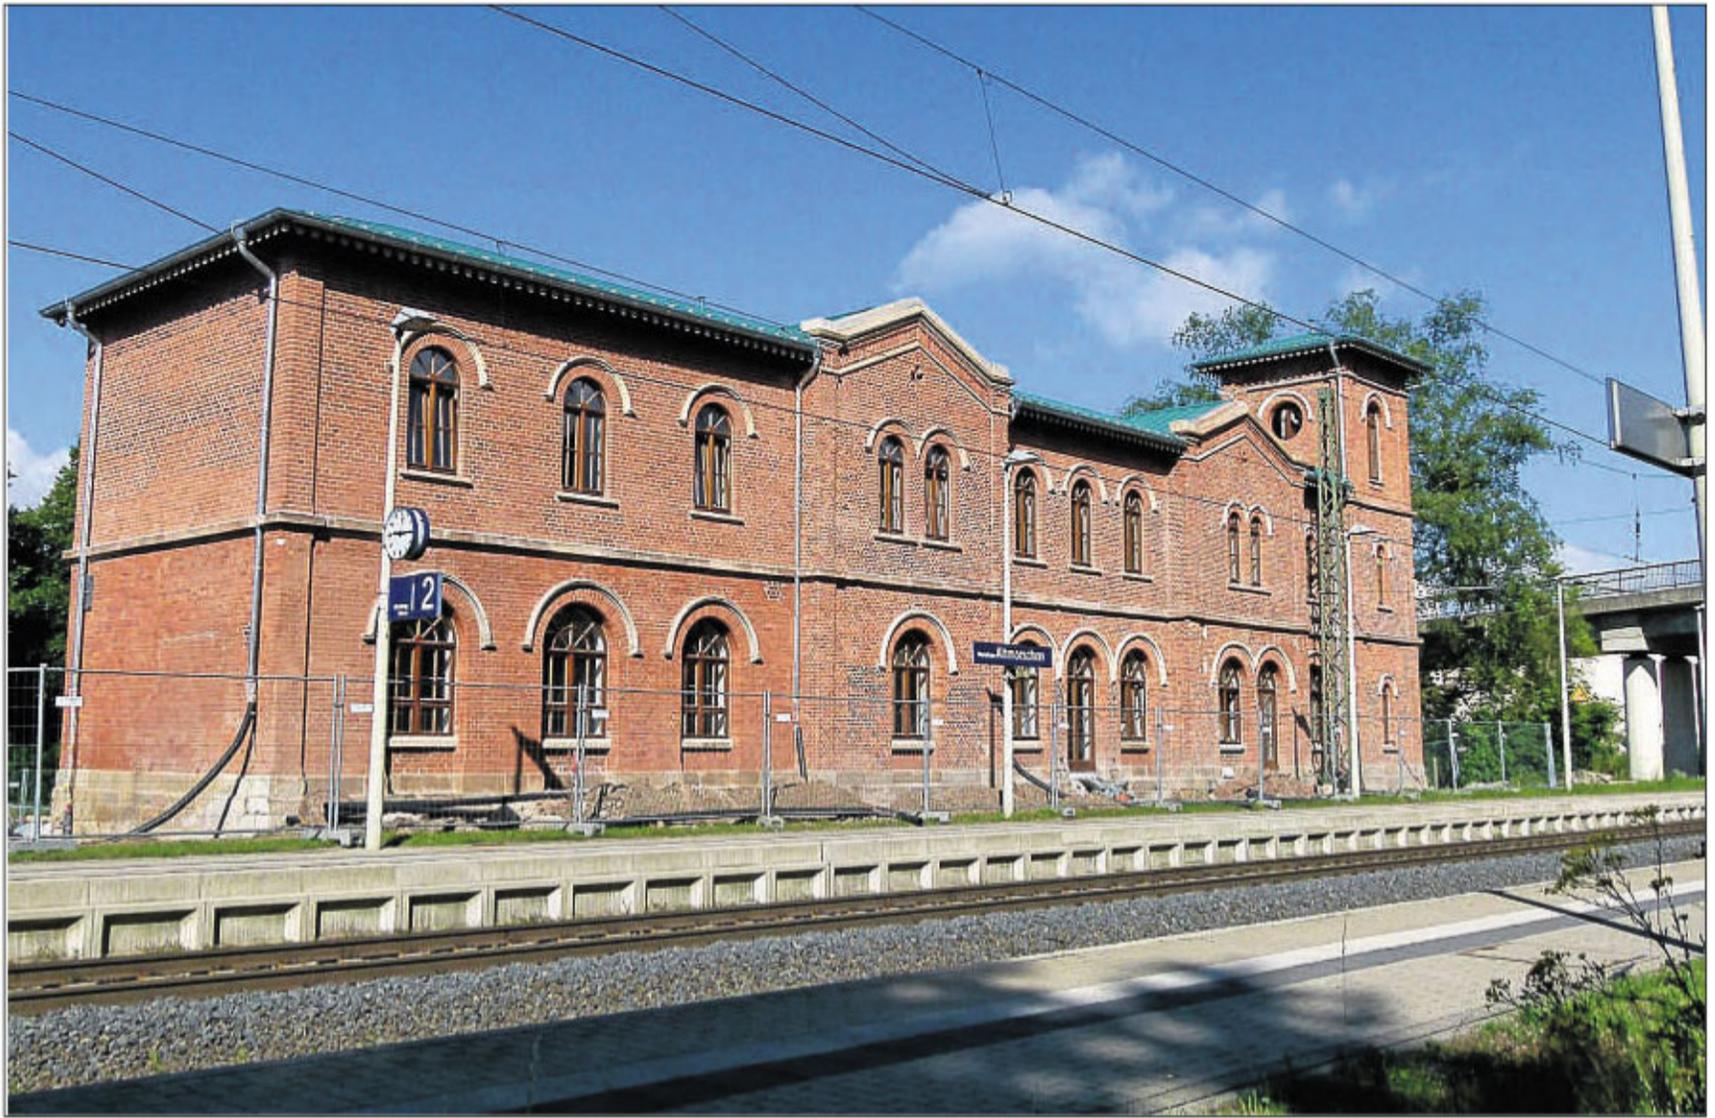
Roter Backstein: Von außen präsentiert sich der Bahnhof Altmorschen in Ziegelrot, ganz so wie zu Zeiten seiner Erbauung. Innen ist es ein hochmodernes Gebäude mit Schulungsräumen für B. Braun.

**MORSCHEN.** Dicke helle Fasadefarbe war gestern, heute trägt der Bahnhof Morschen Ziegelrot – eine Farbe, die ihm ausgesprochen gut steht. Somit zeigt sich das Mauerwerk wieder so wie einst zu Kaisers Zeiten und hat den Status von 1914.

Hatten sich die unterschiedlich roten Backsteine etwa 40 Jahre lang hinter einer dicken Farbschicht versteckt, die mit Sand abgestrahlt werden musste, so warteten die aufwändigsten Arbeiten jedoch im Inneren des Gebäudes aus dem Jahr 1848.

Neben den roten Backsteinen fallen die neuen Eichenfenster auf, die oben in einen Halbkreis münden. Dessen Sprossen sind so angeordnet wie die Speichen der Räder einer Dampflokomotive. Die Mauerbögen darüber verstärken den optischen Effekt. „Für damals war das ein Hightech-Bau“, erklärt Möller. Und dafür diente eben eine Dampflok als Vorbild. Das ganze Gebäude, das die Firma B. Braun Melsungen im Jahr 2009 ersteigerte,

wird von einem Aluminiumdach bedeckt. Die grüne Farbe ist der Patina von Kupfer nachempfunden.

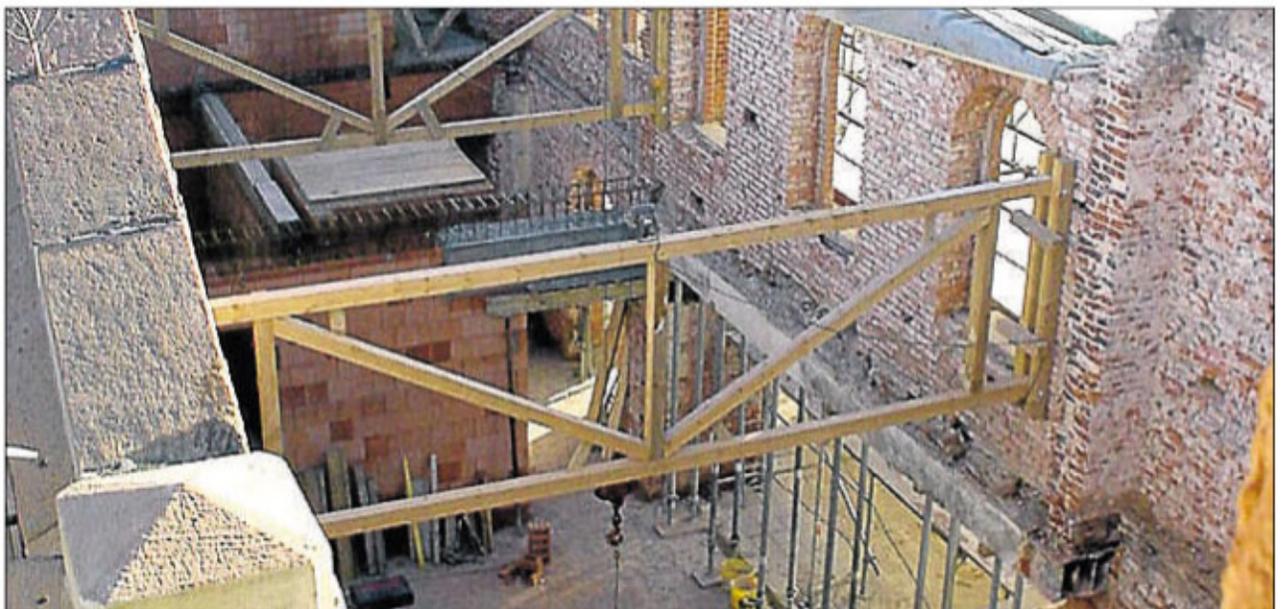
Wie ein hohler Zahn: So sah das Bahnhofsgebäude während der Innensanierung aus.

In den vielen Jahren, in denen das Bahnhofsgebäude verwaist war, hatte sich der Gemeine Hausschwamm ausgebreitet. Das hieß, erklärt der Kasseler Architekt Ulf Möller: Alle Holzteile mussten entfernt werden. Fenster, Türen, Treppen und Decken wurden ausgebaut.

Der Innenputz musste abgetragen werden, ebenso die äußere Farbschicht. Allein das Sandstrahlen habe acht Wochen gedauert. Dann musste

alles gereinigt und neu verfugt werden.

Auch innen wird das Haus „fit gemacht für die nächsten 100 Jahre“, so Möller. Da eine Dämmung von außen nicht möglich war, wurde innen mit Kalziumsilikatplatten gedämmt. Fußbodenheizung und Estrich liegen, die Gasheizung läuft.
