Holz hilft heilen

Mehr Stabilität für das Binsförther Gotteshaus

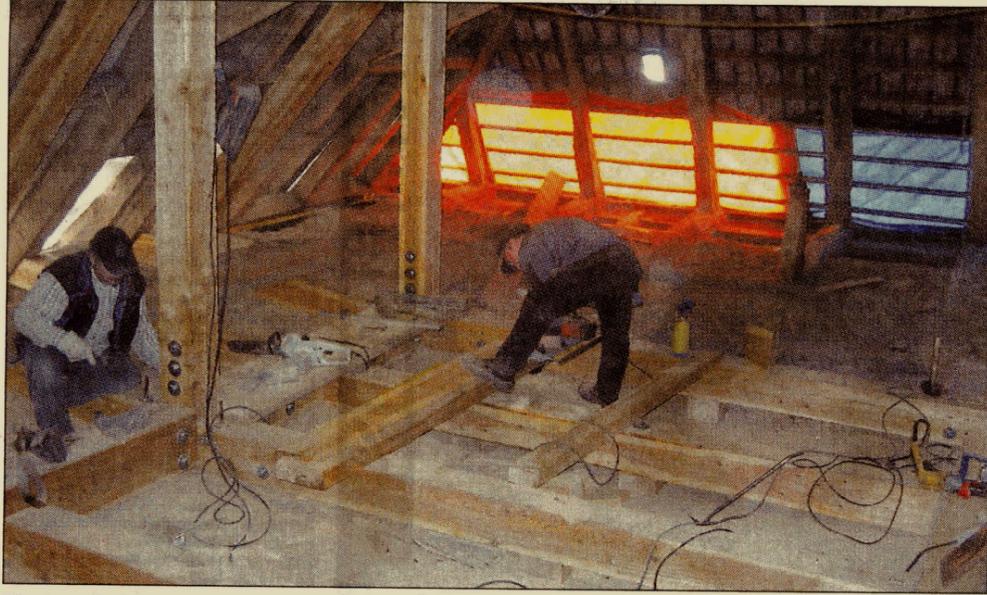
Zimmerarbeiten am Dachstuhl: Holger John und Götz Gabriel, der unter anderem an der Sanierung der Dresdener Frauenkirche mitarbeitete, verstärken die alte Holzkonstruktion. FOTOS: MÜLLER-NEUMANN

BINSFÖRTH. Die Decke der Binsförther Kirche hängt durch. Das schaut beängstigend aus und ist nicht zu übersehen. Es wird auch so bleiben, doch gefährlich ist es nicht, weil die Balken im Dach, an denen die Decke aufgehängt ist, derzeit verstärkt werden. Die Verschraubungen der Notsicherung sind vom Kirchenschiff aus gut zu erkennen.

Diese Art der Sanierung spare nicht nur Kosten, sie erhalte auch die Bausubstanz, sagt Architekt Helmut Spitze. Mit zusätzlichen Sprengwerken - Holzkonstruktionen aus senkrechten und waagerechten Hölzern - wird die Last auf die Außenmauern abgeleitet.
