Daten und Fragen zur Baugeschichte von Heydau

Baugeschichtliche Fragestellungen:

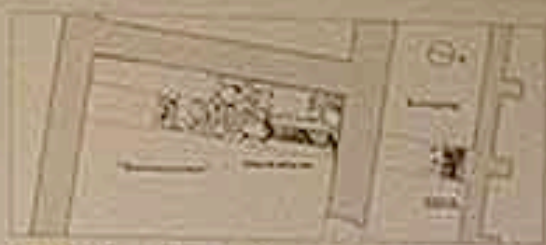
Grundriß des Klosters von Treffurt (Jahrhundert 13. bis 14. Jahrhundert)

Der nördliche von beiden wies eine Aussparung in der Wand auf, die darauf hindeutet, daß sich über dem Kellerraum einst eine hölzerne Dek-ke befand. In der Kellerverfüllung fanden sich Scherben des 11. bis frü-hen 14. Jahrhunderts.

In der Verfüllung des südlichen Kel-lers gibt es Scherben des 13. Jahrhun-derts, die das Verfüllungsdatum die-ses Kellers angeben. Die Fundamente des heute bestehenden Südflügels sind in diesen Keller gegründet.

Auch ist anzunehmen, daß zu der Schenkung Heinrichs von Treffurt 1235 bereits Gebäude gehörten. Tat-sächlich fanden sich unter dem süd-lichen Klosterflügel zwei verfüllte äl-tere Keller.

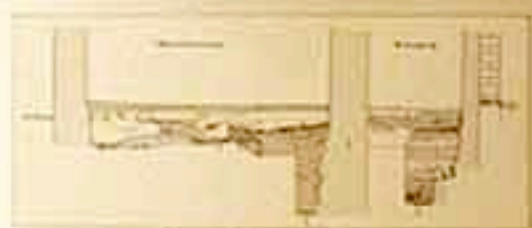
Querschnitt durch den Südflügel

Die dort nachweisbaren verfüllten Keller im Kreuzgang (1) und im sogenannten „Abtissinnenraum“ (2) gehören zu den ältesten bisherigen Befunden in diesem Bauteil. Der südliche Keller ist nachweislich älter als die aufgehende Nordmauer (3) des Südflügels, die in diesem Keller gegründet ist. Bei dieser Baumaßnahme wurde der Keller aufgegeben und die Verfüllung (4) zusammen mit Scherben des 13. Jahrhunderts eingebracht. Von einem vielfältigen Baugeschehen in diesem Bereich zeugen

außerdem verschiedene Steinsetzungen (5, 6), deren Funktion noch nicht abschließend gedeutet werden kann, und Pflasterungen (7, 8).

Ein Schnitt im Bereich des Südflügels zeigt, daß dieser Bauteil in seiner heutigen Gestalt erst am Ende einer mehrphasigen Entwicklung stand, das Kloster also nicht in einem Zuge errichtet worden ist.

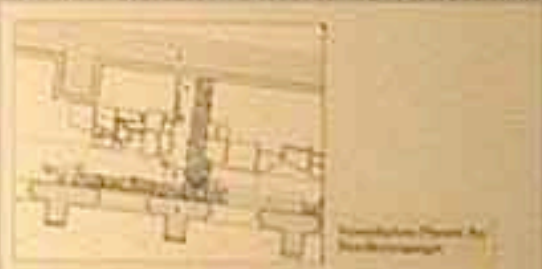
Unter dem nördlichen Kreuzgang fand sich der Rest einer Quermauer (1), die von der jetzt sichtbaren südlichen Außenwandschale der Kirche

(2) abgeschnitten wird. Sie stößt im Süden an ein Fundament (3), auf das später die Südfront des nördlichen Kreuzganges (4) gesetzt ist. Im Winkel dieser zwei Mauern und in der Südwand fanden sich Reste von zwei Feuerstellen (5, 6).

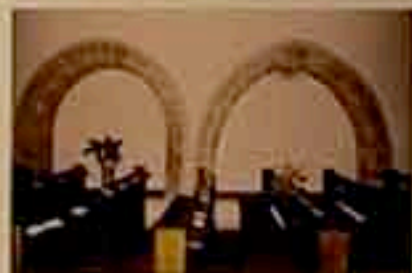
Bühelstraße 10, Südflügel

In diesem Bereich befinden sich in der Südwand der Kirche vier zuge-setzte Bögen. Ob die beschriebenen Befunde mit diesen vermauerten Durchgängen in einem Zusammenhang stehen und hier der Kirche ein weiterer Raum angeschlossen war, bleibt noch zu klären.

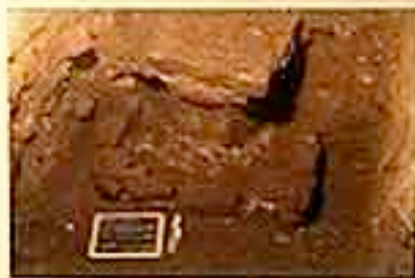
Auch das Erdgeschoß des Westflügels dürfte in dieser Ausbauphase zweischiffig eingewölbt worden sein, wovon heute lediglich noch der Rest eines Gewölbeansatzes (A) am Mauerwerk und ein Pfeilerfundament zeugen. (B).

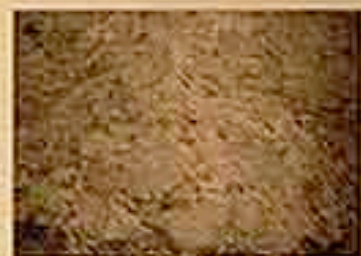
versehen, die den Schub der Kreuzgratgewölbe aufnehmen. Pultdächer, von denen über dem Ostkreuzgang noch Reste erhalten sind (C), deckten zunächst die Gewölbe. Ein Fußbodenbelag des frühen 14. Jahrhunderts ist im Südflügel erhalten. Seine Stückung besteht aus Sandsteinen und Trümmern einer Mönch-Nonne-Dachdeckung, auf die ein Mörtelstrich gegossen ist.

Reste des Fußbodenbelags des 14. Jahrhunderts

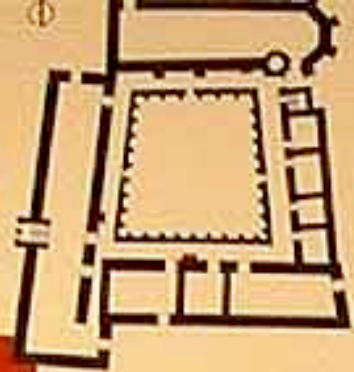
Laufhorizonte und Reste von Feuerstellen (D) über dem Nord- und Ostkreuzgang lassen bereits für das 14. Jahrhundert galericartig aufgesetzte Obergeschosse mit Wohnnutzung erschließen. Über dem Nordkreuzgang dienten die Gewölbeflächen selbst als Fußboden, lediglich die Zwickel wurden mit Mauerwerk aufgefüllt. Starke Begehungsspuren (E) zeigen, daß sich wohl hier der Zugang vom Ostflügel zur Nonnenempore in der Kirche befand.

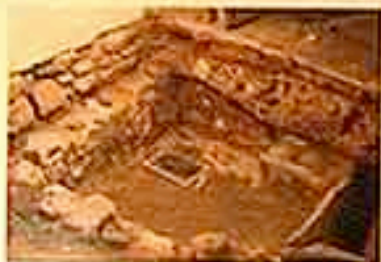
Stufenförmiger Befund im westlichen Kreuzgang

In den Kreuzgängen gab es zur Klosterzeit keinen geschlossenen Bodenbelag. Durch Begehen bildeten sich verdichtete Schichten aus heringetragenem Humus und Schmutz. In diese Schichtpakete wurden flache Kammern eingetieft, die ausgemauert und verputzt sind. Bei rechteckigem Grundriß sind sie an der zum Hof weisenden Längsseite nischenartig ausgeweitet. Ob diese Kammern mit Nischen als Grablege oder anderen Funktionen dienten, ist noch unklar.

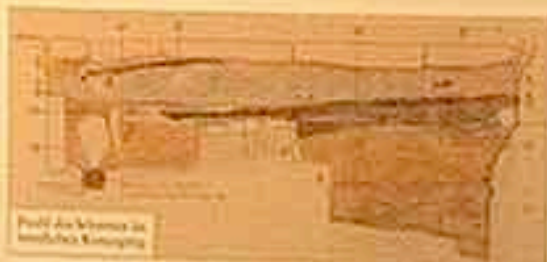
Die gleichmäßige Schichtung der beschriebenen Laufhorizonte kennzeichnet eine beständige Nutzung des Kreuzganges. Gleichartige Lauf-

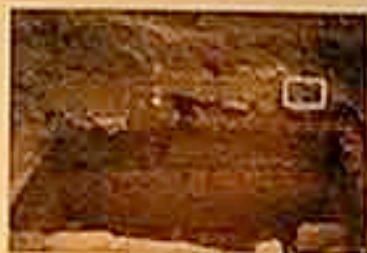
Laufhorizonte im westlichen Kreuzgang

horizonte finden sich nicht nur im Kreuzgang, sondern auch an anderen Stellen, z.B. an der Südseite des Westflügels.

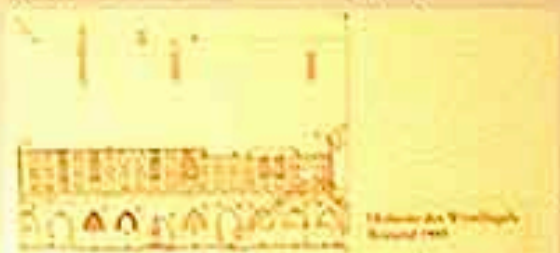
Nach der Säkularisierung des Klosters 1527/28 wurde der noch im 19. Jahrhundert dreigeschossige Westflügel der neuen Nutzung als Jagdschloß angepaßt; hierfür ließ man den westlichen Kreuzgang um zwei

Fachwerkgeschosse erhöhen. Zur Verbesserung des Zuganges wurde über dem nördlichen Kreuzgang ein neuer Fußboden verlegt; er besteht

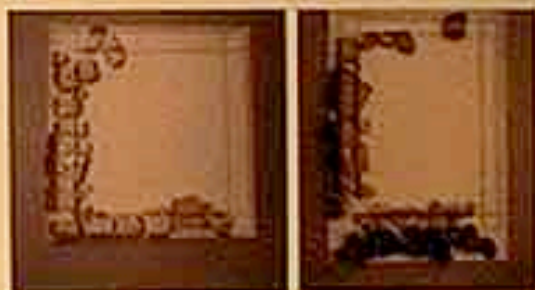
schichten über den Kreuzgangge-
wölben einige Reste erhalten. So gibt
es Putzfragmente mit roter und
schwarzer Fachwerkaufmalung und
sich in den Gefachecken kreuzenden
Begleiterstreifen, die auf eine dem
Zeitgeschmack entsprechende farbi-
ge Innenausstattung hindeuten, und

Putzfragmente
im Kreuzgang

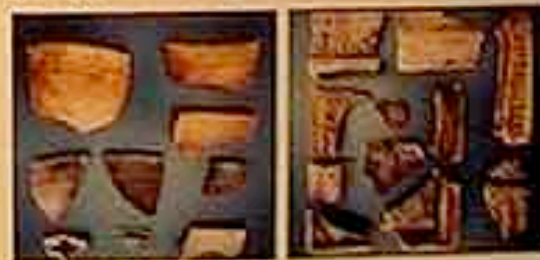
etliche Fragmente von grün glasier-
ten oder schwarz graffitierten Ofen-
kacheln mit Architekturgliederung
und figürlichem Dekor. Die zugehö-
rigen Ofen wurden während des
Umbaus unter Landgraf Moritz ab-
gebrochen und die Trümmer mit an-
derem Bauschutt über die Kreuz-
ganggewölbe planiert. Bemerkens-

Reste von Ofenkacheln, 15. und 16. Jahrhundert

wert ist, daß außerdem auch Ofen-
kacheln in diesen Schuttschichten
liegen, die aus dem 15. und sogar 14.
Jahrhundert stammen. Verschiedene
sehr unterschiedliche Ofen müssen
also bis in das frühe 17. Jahrhundert
nebeneinander im Kloster bzw. dem
Schloß genutzt worden sein.

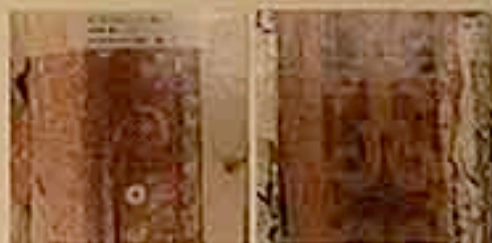
Im Detail nicht aus der Bauinstruktion zu entnehmen ist die von Landgraf Moritz veranlaßte Ausstattung der Räume: Alle Gemächer wurden mit Rot, Schwarz und Weiß gefaßt, die sichtbaren Holzteile darüber hinaus mit einem schablonierten braun-roten Beschlagwerkmuster

Farblicher Gestaltung im Westflügel

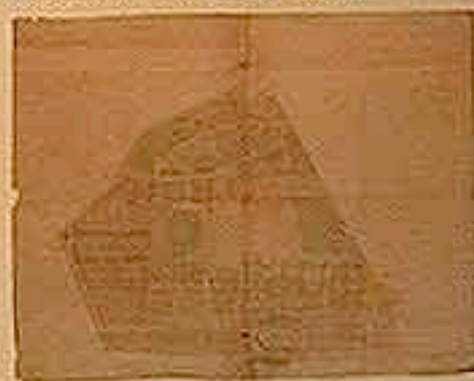
Landgraf Karl ist bei verschiedenen Jagdausflügen in der Umgebung oft in Heydau anwesend. Ein erhaltenes Inventar von 1685, ergänzt um 1692 vorgenommene Revisionen, gibt einen guten Überblick über die Raumnutzung des Klosters. Neben den Räumen des Landgrafen waren Gemächer, jeweils Stube und Kammer,

Klosterplan des 17. Jahrhunderts

für den engeren Hofstaat vorgesehen, hinzu kamen die großen Repräsentationsräume wie der Engelsaal und der Sommersaal – das „Refektorium“ – und die Küchen- und Wirtschaftsräume. Der Funktion als Jagdschloß angemessen, scheinen Ausstattung und Inventar recht bescheiden gewesen zu sein.

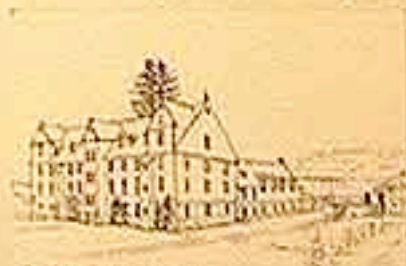
Der Westflügel 1884 nach dem
Mauswurf des Architekten Kuhn

Baukörper verbunden gewesen wäre, nicht verwirklicht wurden, blieb die Klosteranlage weitgehend unverändert. Allerdings wurden um 1884 Dach und 3. Obergeschoß des West-
